REGÖLY KÖZSÉG ÖRÖKSÉGVÉDELMI HATÁSTANULMÁNYA

Építészeti értékvizsgálat

ÉPÍTÉSZETI ÉRTÉKVIZSGÁLAT
HELYI VÉDELEM TÉRKÉPE

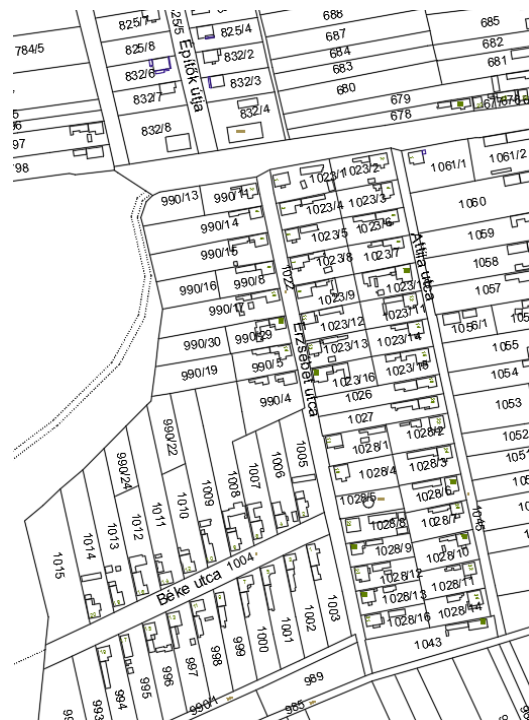
Szabályos telekszerkezet a község nyugati részén

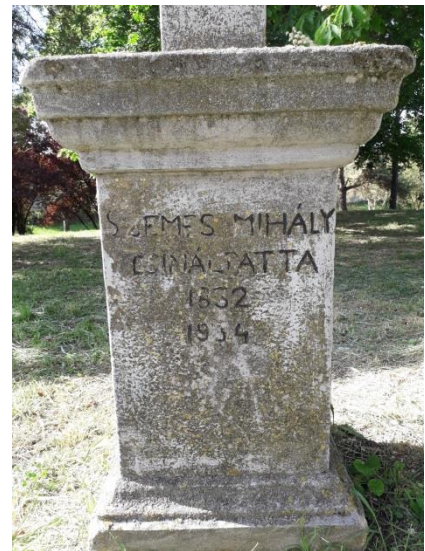
A templomkert déli részén elhelyezett 3 db kálváriát ábrázoló kereszt. Készült 1830-32-ben. A jobb oldali lator lába letört.
A középső kereszt felirata: „Regöji Német Imre emelte ezen keresztet 1830 1934”
A bal oldali kereszt felirata: „Szemes Mihály csináltatta 1832 1934”
A jobb oldali kereszt felirata: „Kováts János tsináltatta 1832”

kőrestaurálás, és a környezet kertészeti rendezése
